定期点検記録様式(その1) 橋梁の諸元と総合検査結果

フリガナ 橋梁名	あいしょうはし 相小橋		路線名	相生小学校線		管轄	那賀町	橋梁コード	0100
所在地	自	徳島県那賀郡那賀町延野	距離標	自				調書更新年月日	2026年02月12日
	至	徳島県那賀郡那賀町延野		至				現地確認年月日	2025年12月10日

供用開始日	2002年12月	橋長	15.1 m	活荷重・等級	B活荷重			適用示方書	平成8年 道路橋示方書						調査年	2026年02月12日	
上部構造形式	PC橋 プレテン床版橋			幅員	全幅員	14.50m	地覆幅	歩道幅	車道幅・車線	車道幅・車線	歩道幅	地覆幅	中央帯	中央分離帯	交通条件	交通量	- 台
					有効幅員	13.50m	0.60m	-	2.75m	-	2.75m	-	-	0.40m		-	-
下部構造形式	逆T式橋台/逆T式橋台			備考												荷重制限	- t
基礎形式	直接基礎

総合検査結果	健全度 (橋単位)	I	橋梁診断員	
	<p>(1)「構造安全性」や「供用安全性」からの特筆すべき事項 ・特筆すべき事項は見られない。</p> <p>(2)特定事象との関連性からの特筆すべき事項 ・特になし。</p> <p>(3)損傷等の変状の状態 ・床版および橋台にひびわれと遊離石灰が見られる。 前回点検からの進行はなく、次回点検まで放置しても活荷重や地震に対して耐荷性能及び耐久性能の低下が懸念される状態ではないと考えられる。</p> <p>(4)妥当性があると考えられる措置 (健全性の診断の区分の根拠となる見解の総括) ・道路橋の機能に支障が生じるような損傷は見られない。</p>

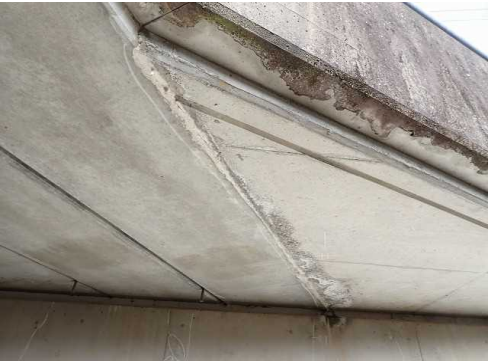
損傷 写真	写真番号	1	径間番号	1	写真番号	2	径間番号	1	写真番号	3	径間番号	1
	部材名	主桁	要素番号	0401	部材名	主桁	要素番号	1501	部材名	床版	要素番号	0101
	損傷の種類	状況写真	損傷程度		損傷の種類	状況写真	損傷程度		損傷の種類	漏水・遊離石灰	損傷程度	d

前回損傷程度	
			メモ				メモ				メモ	
			状況				状況				状況	⑧漏水・遊離石灰 d (つらら状)
	写真番号	4	径間番号	1	写真番号	5	径間番号	1	写真番号	6	径間番号	1
	部材名	床版	要素番号	0101	部材名	床版	要素番号	0101	部材名	床版	要素番号	0201
	損傷の種類	漏水・遊離石灰	損傷程度	d	損傷の種類	床版ひびわれ	損傷程度	c	損傷の種類	漏水・遊離石灰	損傷程度	e

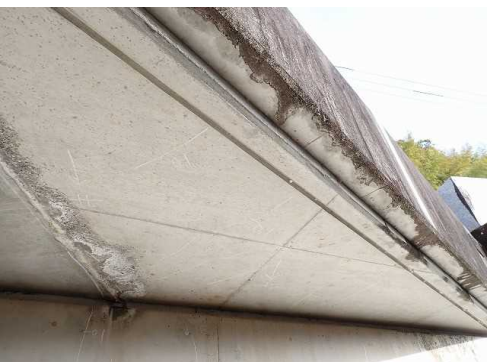
前回損傷程度	
		メモ				メモ				メモ		
		写真番号3の拡大				⑪床版ひびわれ c (ひびわれ幅:0.1mm)				⑧漏水・遊離石灰 d (つらら状)

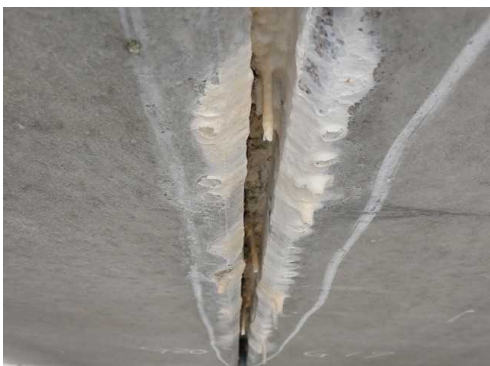
損傷 写真	写真番号	7	径間番号	1	写真番号	8	径間番号	1	写真番号	9	径間番号	1
	部材名	床版	要素番号	0201	部材名	床版	要素番号	0301	部材名	床版	要素番号	2101
	損傷の種類	漏水・遊離石灰	損傷程度	e	損傷の種類	状況写真	損傷程度		損傷の種類	漏水・遊離石灰	損傷程度	e

前回損傷程度		写真番号6 の拡大

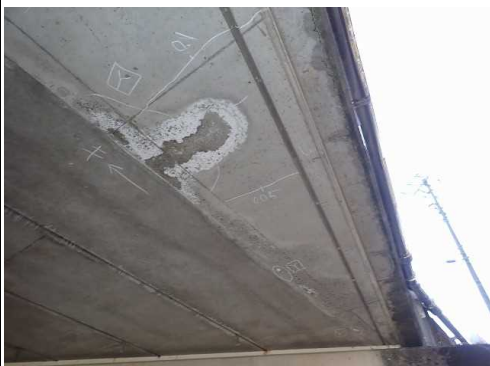
前回損傷程度		メモ ⑧漏水・遊離石灰 d (つらら状) ⑨床版ひびわれ c (ひびわれ幅:0.1mm)
	写真番号	10	径間番号	1	写真番号	11	径間番号	1	写真番号	12	径間番号	1
	部材名	床版	要素番号	2101	部材名	床版	要素番号	2101	部材名	床版	要素番号	2101
	損傷の種類	漏水・遊離石灰	損傷程度	e	損傷の種類	床版ひびわれ	損傷程度	c	損傷の種類	床版ひびわれ	損傷程度	c

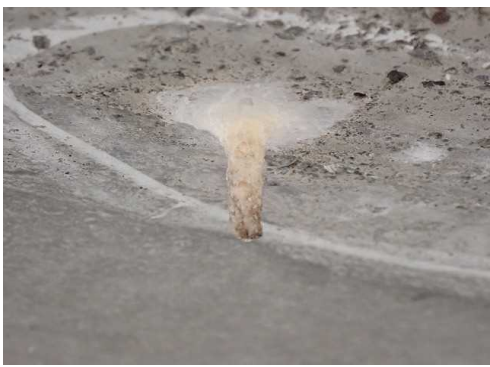
前回損傷程度		写真番号9 の拡大

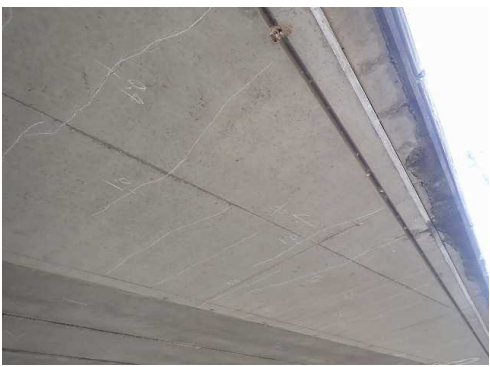
前回損傷程度		⑩床版ひびわれ d (ひびわれ幅:0.4mm)

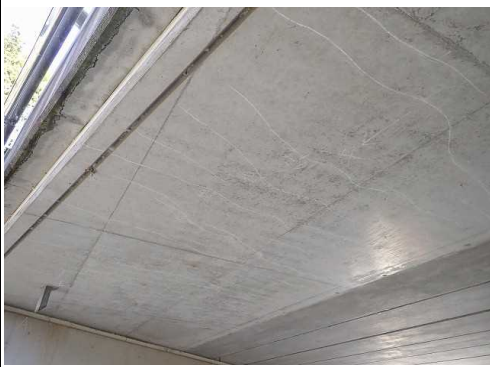
前回損傷程度		⑪床版ひびわれ c (ひびわれ幅:0.2mm)
		メモ				メモ				メモ

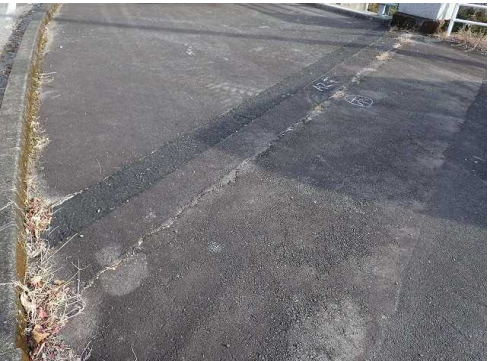
前回損傷程度			 	前回損傷程度		
	メモ				メモ				メモ			
	⑮舗装の異常 c (ひびわれ 幅:5.0mm)				状況				状況
