定期点検記録様式(その1) 橋梁の諸元と総合検査結果

フリガナ 橋梁名	あいしょうはし 相小橋		路線名	相生小学校線		管轄	那賀町	橋梁コード	0100
所在地	自	徳島県那賀郡那賀町延野	距離標	自				調書更新年月日	2026年02月12日
	至	徳島県那賀郡那賀町延野		至				現地確認年月日	2025年12月10日

供用開始日	2002年12月	橋長	15.1 m	活荷重・等級	B活荷重			適用示方書	平成8年 道路橋示方書						調査年	2026年02月12日	
上部構造形式	PC橋 プレテン床版橋			幅員	全幅員	14.50m	地覆幅	歩道幅	車道幅・車線	車道幅・車線	歩道幅	地覆幅	中央帯	中央分離帯	交通条件	交通量	- 台
					有効幅員	13.50m	0.60m	-	2.75m	-	2.75m	-	-	0.40m		-	-
下部構造形式	逆T式橋台/逆T式橋台			備考												荷重制限	- t
基礎形式	直接基礎

総合検査結果	健全度 (橋単位)	I	橋梁診断員	
	<p>(1)「構造安全性」や「供用安全性」からの特筆すべき事項 ・特筆すべき事項は見られない。</p> <p>(2)特定事象との関連性からの特筆すべき事項 ・特になし。</p> <p>(3)損傷等の変状の状態 ・床版および橋台にひびわれと遊離石灰が見られる。 前回点検からの進行はなく、次回点検まで放置しても活荷重や地震に対して耐荷性能及び耐久性能の低下が懸念される状態ではないと考えられる。</p> <p>(4)妥当性があると考えられる措置 (健全性の診断の区分の根拠となる見解の総括) ・道路橋の機能に支障が生じるような損傷は見られない。</p>

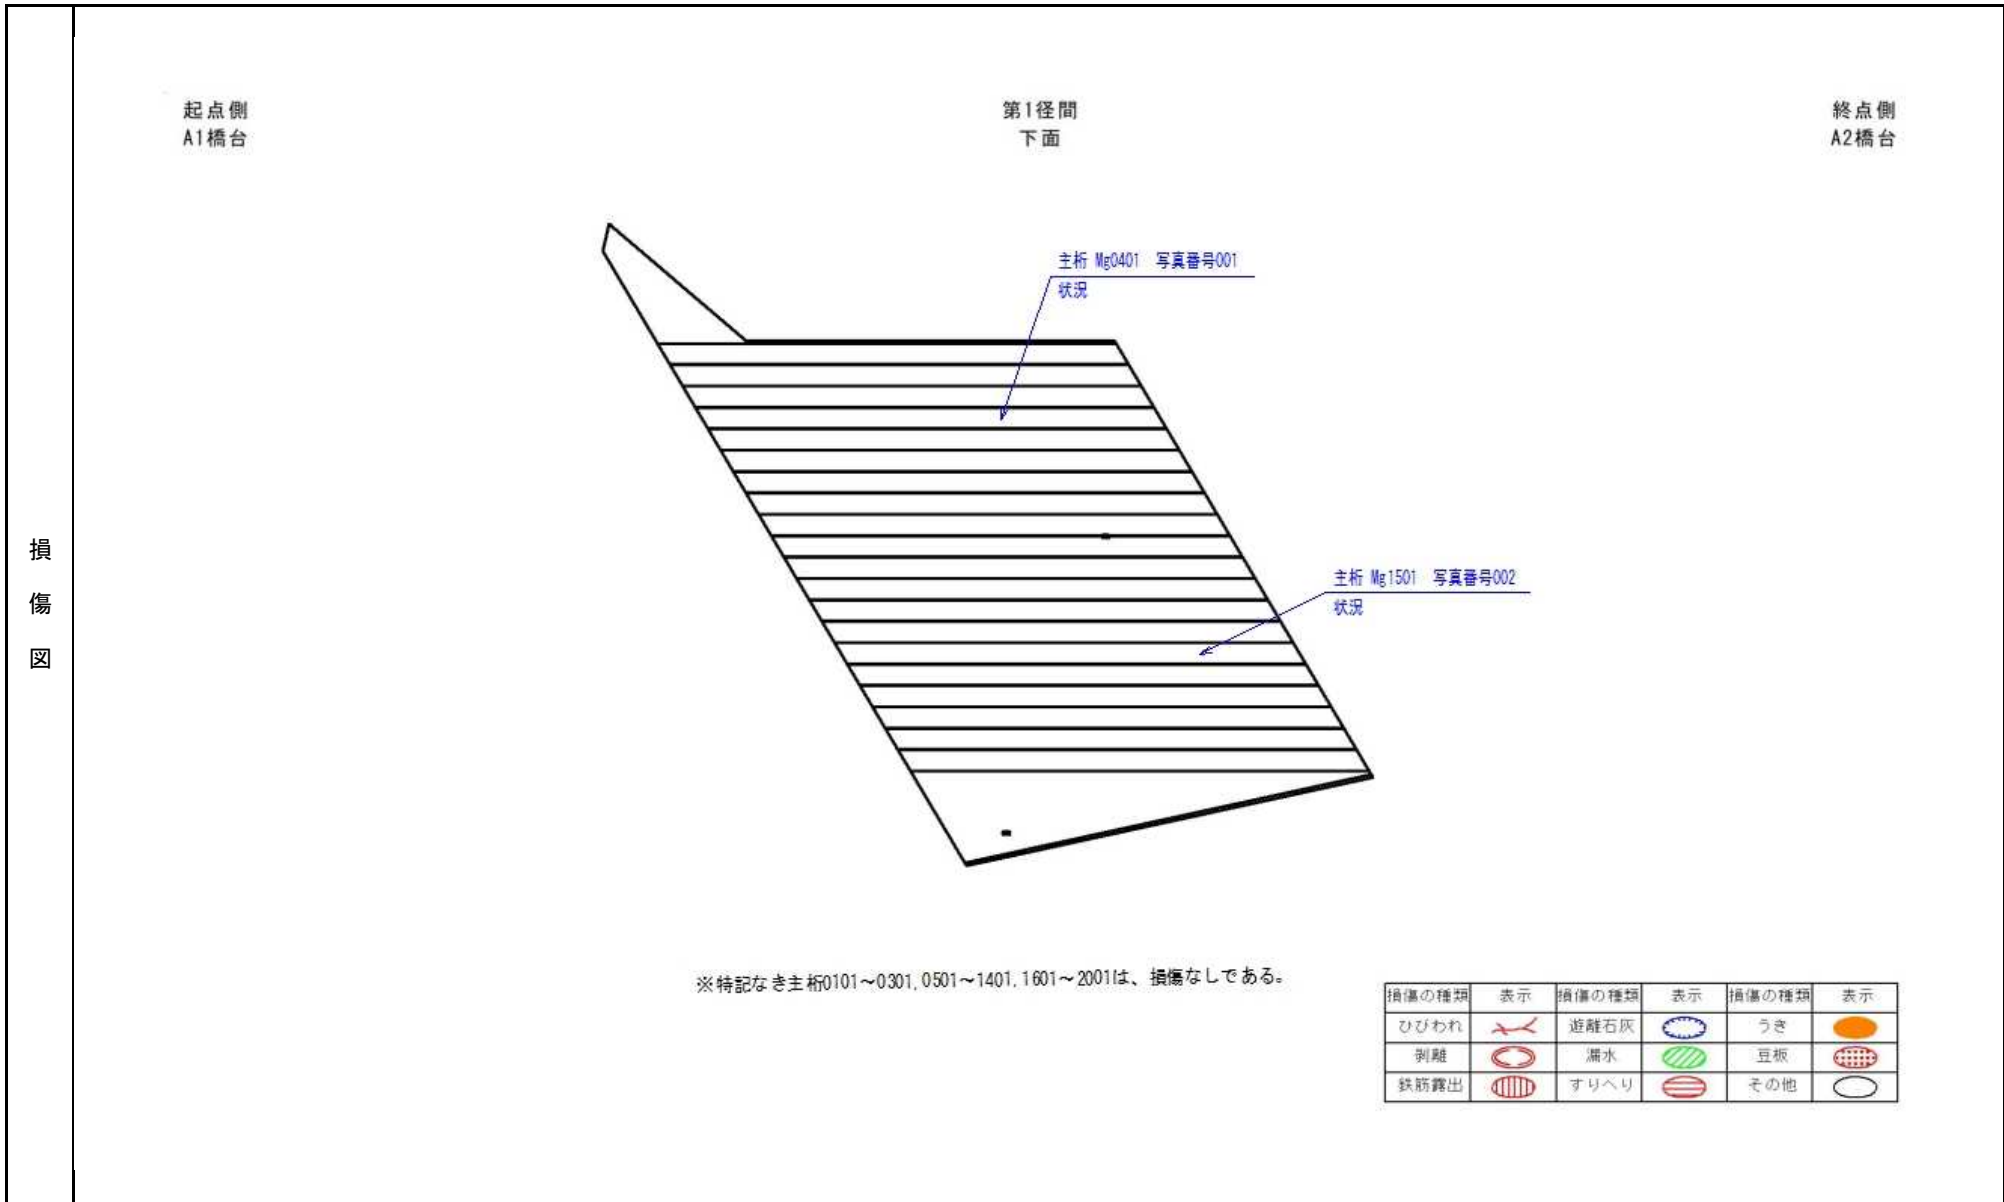
⑥ひびわれ(大小) d (ひびわれ幅:0.5mm)

⑧漏水・遊離石灰 d (ひびわれからの遊離石灰)

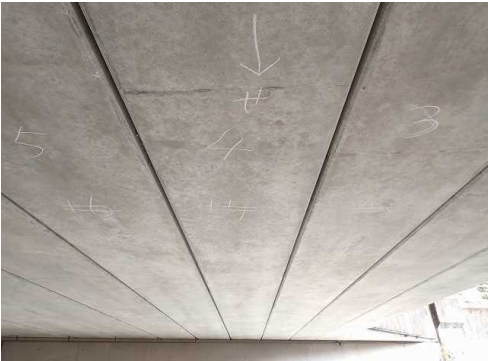
損傷 写真	写真番号	1	径間番号	1	写真番号	2	径間番号	1	写真番号	3	径間番号	1
	部材名	主桁	要素番号	0401	部材名	主桁	要素番号	1501	部材名	床版	要素番号	0101
	損傷の種類	状況写真	損傷程度		損傷の種類	状況写真	損傷程度		損傷の種類	漏水・遊離石灰	損傷程度	d

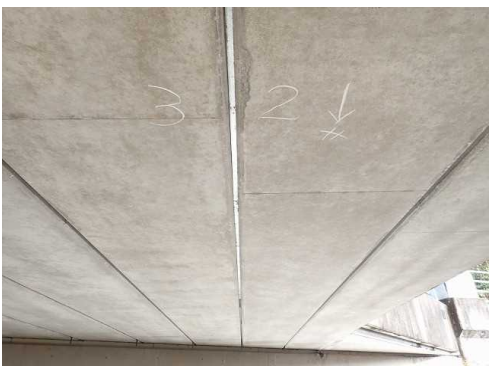
損傷 写真	写真番号	7	径間番号	1	写真番号	8	径間番号	1	写真番号	9	径間番号	1
	部材名	床版	要素番号	0201	部材名	床版	要素番号	0301	部材名	床版	要素番号	2101
	損傷の種類	漏水・遊離石灰	損傷程度	e	損傷の種類	状況写真	損傷程度		損傷の種類	漏水・遊離石灰	損傷程度	e

前回損傷程度		状況

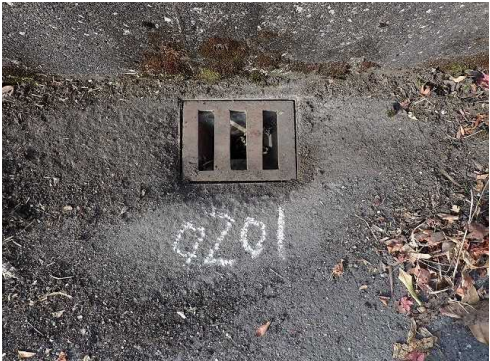
損傷 写真	写真番号	31	径間番号	1	写真番号	32	径間番号	1	写真番号	33	径間番号	1
	部材名	排水ます	要素番号	0101	部材名	排水ます	要素番号	0201	部材名	排水管	要素番号	0101
	損傷の種類	状況写真	損傷程度		損傷の種類	状況写真	損傷程度		損傷の種類	状況写真	損傷程度	
	 		前回損傷程度
